PIANO DI MONITORAGGIO RELATIVO ALL'UTILIZZAZIONE AGRONOMICA DELLE ACQUE DI VEGETAZIONE E DELLE SANSE UMIDE DEI FRANTOI OLEARI

**RELAZIONE DI SINTESI DELLE ATTIVITÀ ESPLETATE
NEL TRIENNIO 2007-2010**

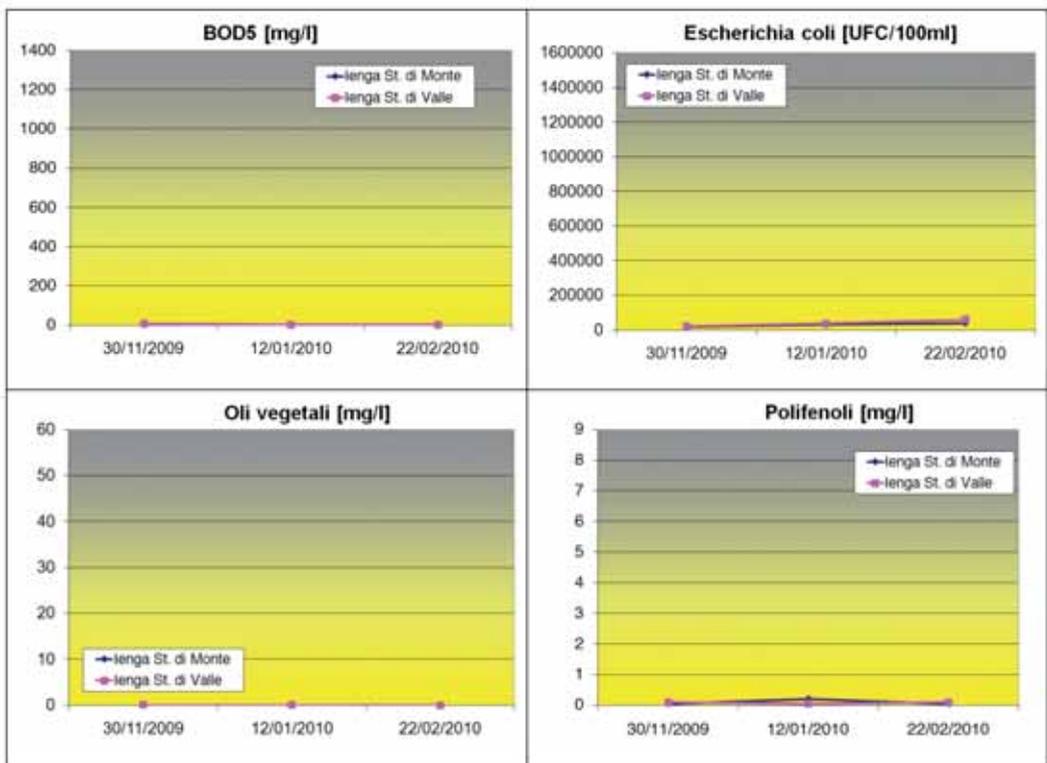
Nello specifico, nel grafico 6, con riferimento al torrente lenga (BN) è possibile osservare nel primo quadrante (relativo del BOD₅), una contaminazione al-

Grafico 6. Andamento di 4 parametri nelle acque del Torrente lenga nelle due stazioni (a monte e a valle) – PMUAFO 2009–2010

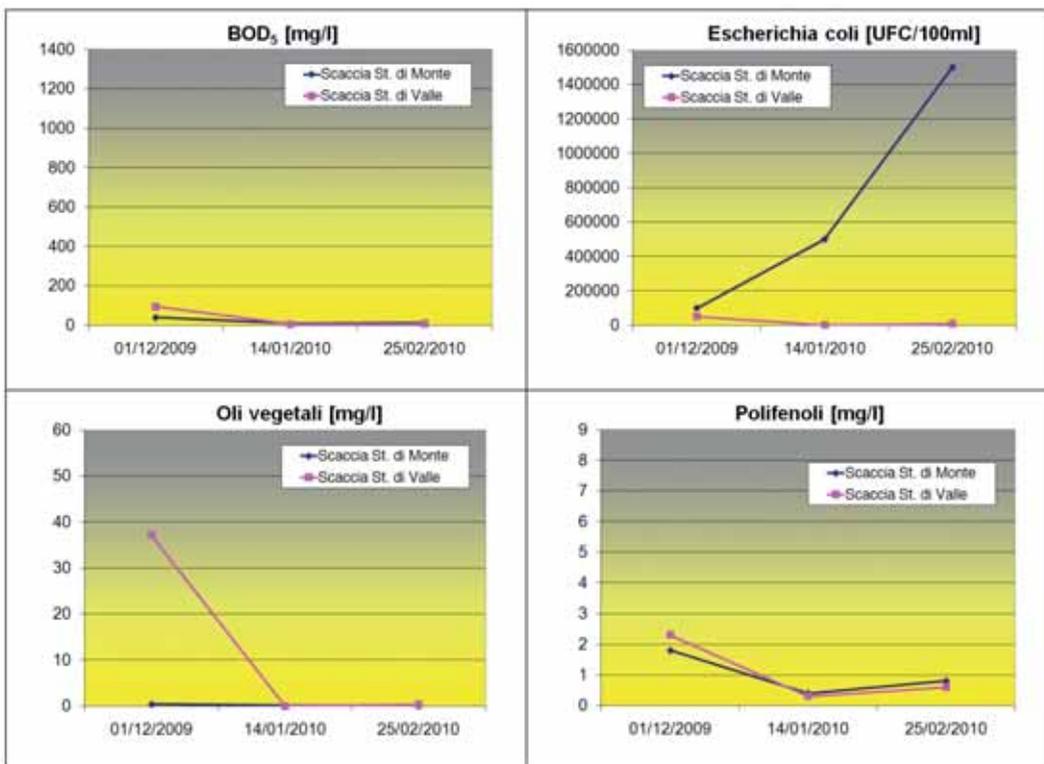
Nel grafico n° 7, invece, si rappresenta la situazione del Rio Scaccia (CE) nel quale si osserva un elevato inquinamento ($BOD_5=94$ mg/l) riscontrato nel campionamento del 01.12.2009 nella stazione di valle. Tale inquinamento è da attribuire sia a scarichi civili (*E. Coli* = 100.000 UFC/10 ml) che a reflui oleari. Infatti, nella stessa data le concentrazioni di oli vegetali e di polifenoli sono rispettivamente pari a 37 mg/l e a 2,3 mg/l.

Grafico 7. Andamento di 4 parametri nelle acque del Rio Scaccia nelle due stazioni (a monte e a valle) - PMUAFO 2009-2010

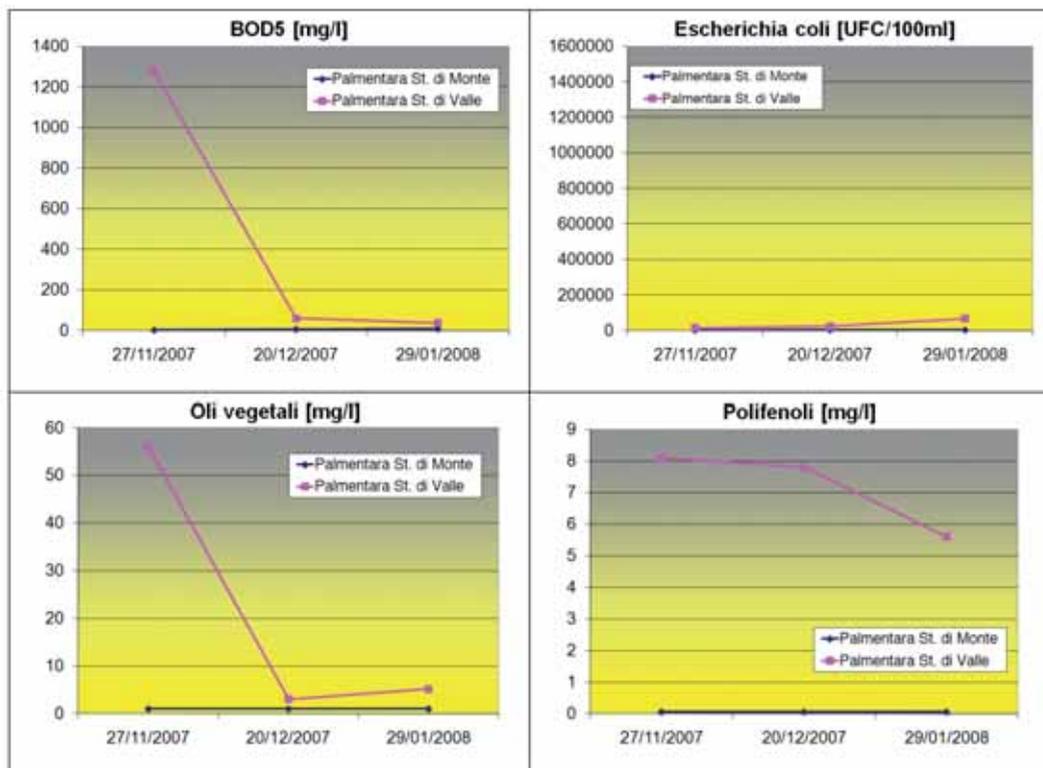
Infine nel grafico 8, relativo al torrente Palmentara (SA), viene mostrato un evidente inquinamento (valore di BOD_5 superiore a 1.280 mg/l) nelle acque campionate in data 27.11.2007 nella stazione di valle. Ciò è da attribuire quasi esclusivamente a reflui oleari: infatti nella stessa data le concentrazioni di oli vegetali e di polifenoli raggiungono valori elevatissimi rispettivamente di 56 mg/l e di 8,1 mg/l, mentre il valore dell'*E. Coli* è di appena 15.100 UFC/100 ml.

Grafico 8. Andamento di 4 parametri nelle acque del Torrente Palmentara nelle due stazioni (a monte e a valle) - PMUAFO 2007-2008

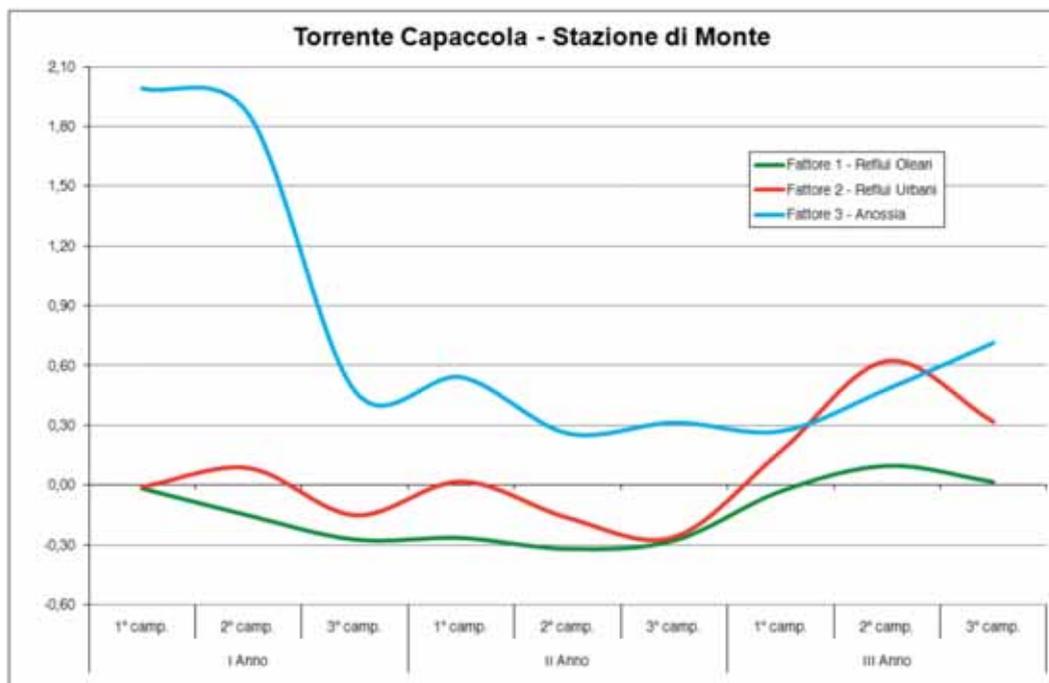
Grafico E.1 - Andamento spazio-temporale Torrente Capaccola (staz. di monte) - PMUAFO 2007-2010

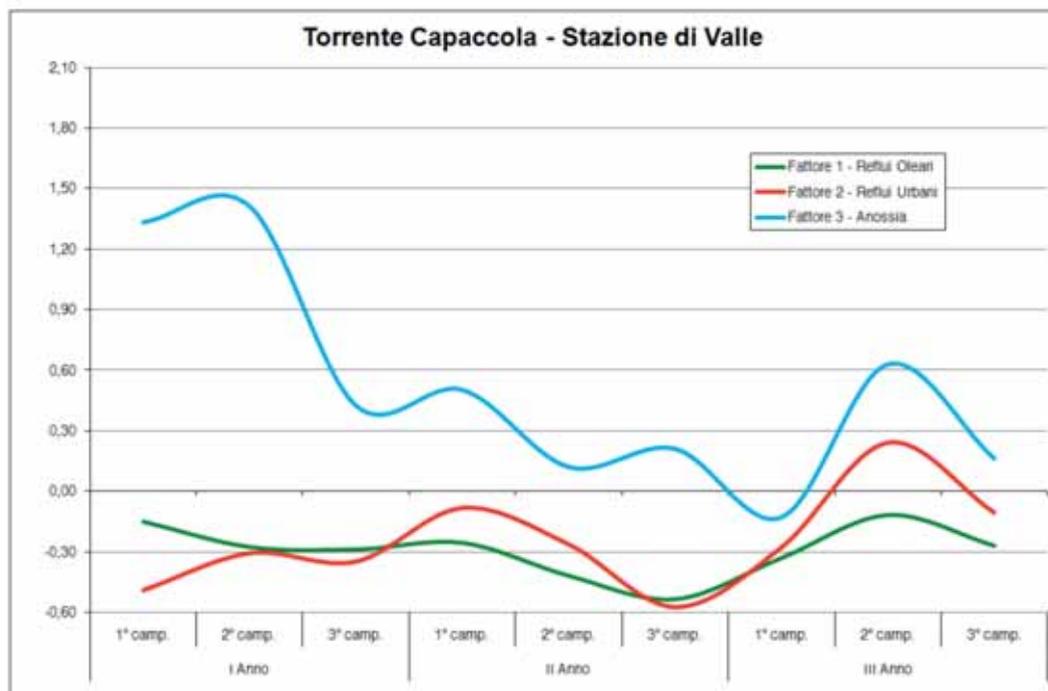
Grafico E.2 - Andamento spazio-temporale Torrente Capaccola (staz. di valle) - PMUAFO 2007-2010

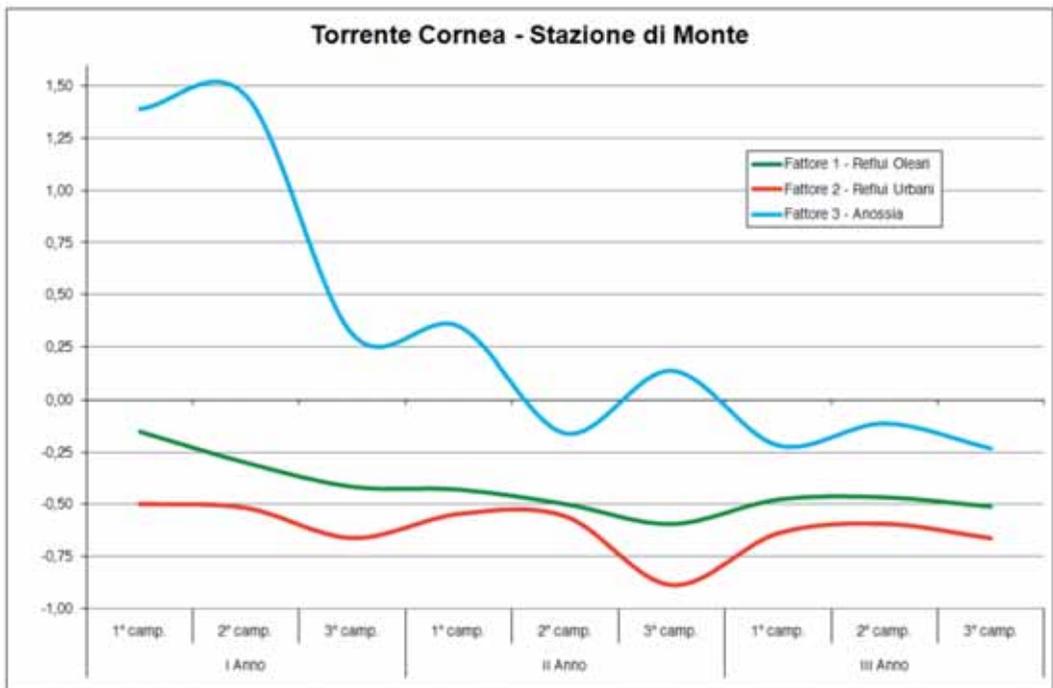
Grafico E.3 - Andamento spazio-temporale Torrente Cornea (staz. di monte) - PMUAFO 2007-2010

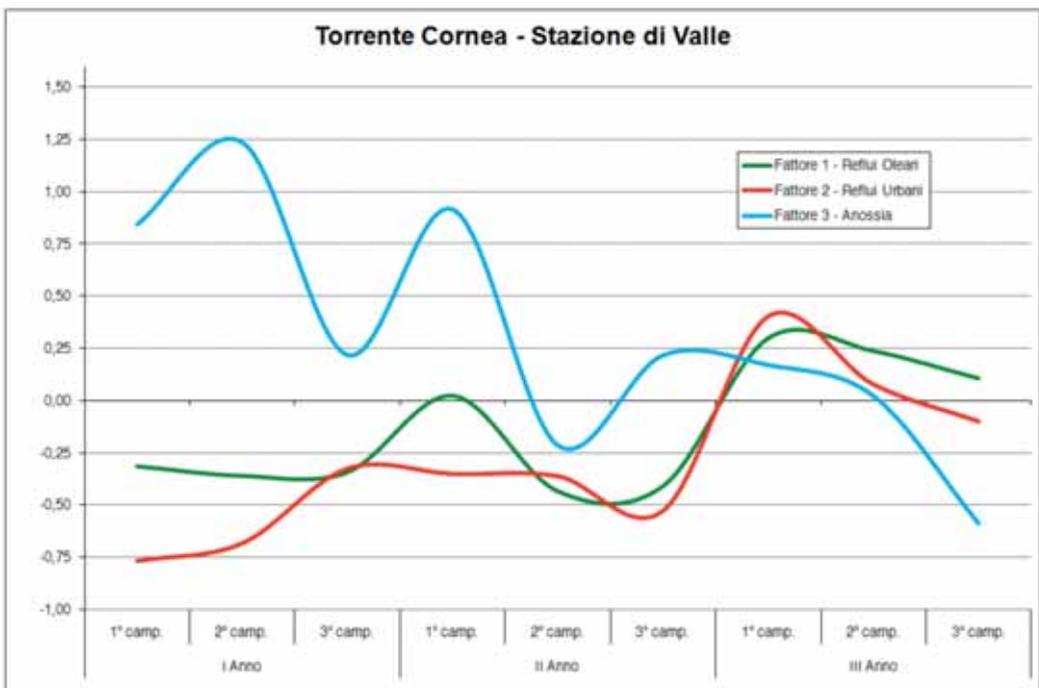
Grafico E.4 - Andamento spazio-temporale Torrente Cornea (staz. di valle) - PMUAFO 2007-2010

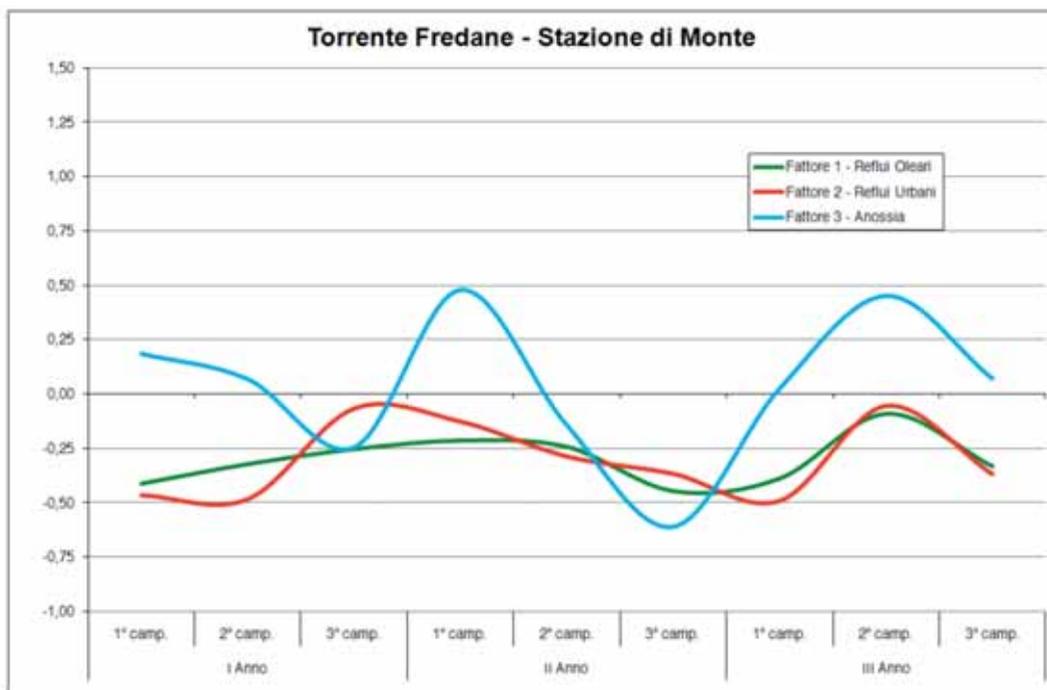
Grafico E.5 - Andamento spazio-temporale Torrente Fredane (staz. di monte) - PMUAFO 2007-2010

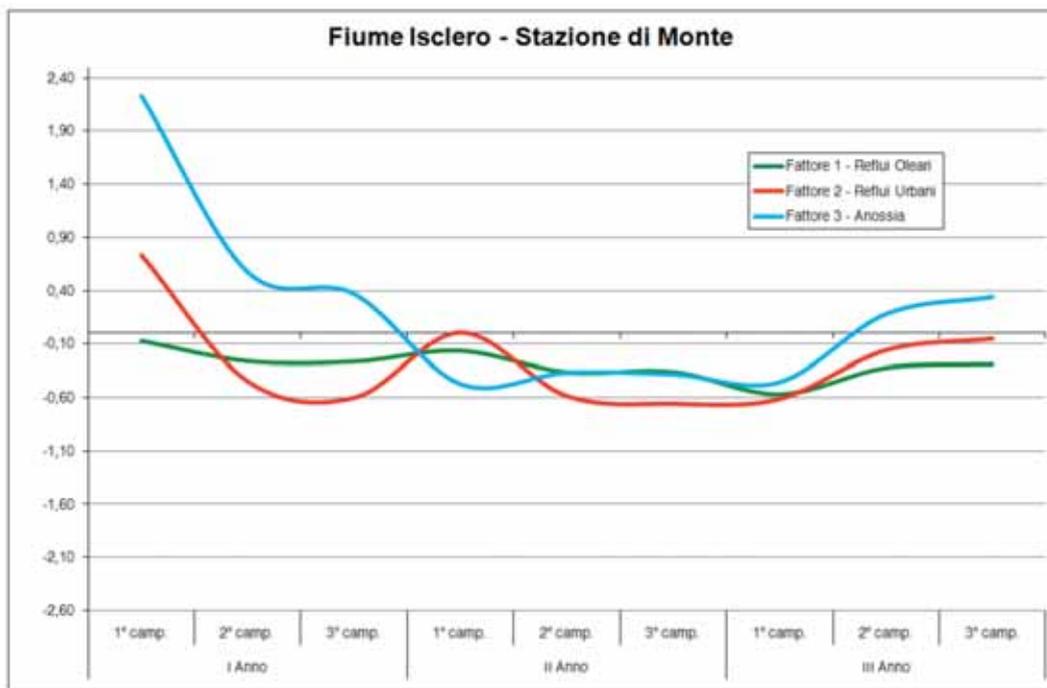
Grafico E.7 - Andamento spazio-temporale Fiume Isclero (staz. di monte) - PMUAFO 2007-2010

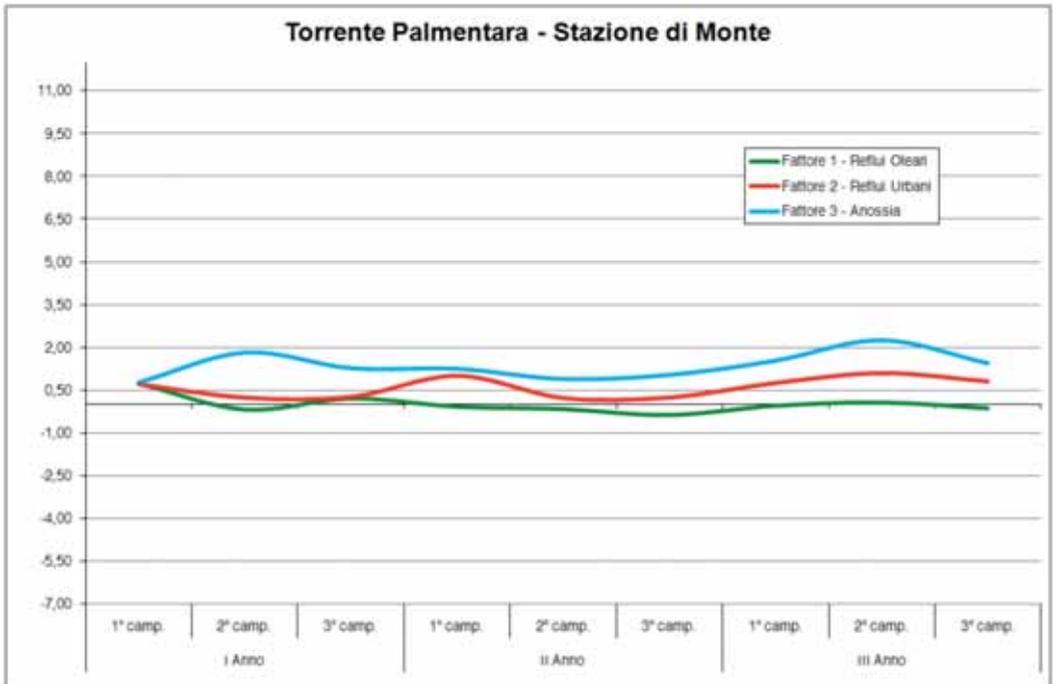
Grafico E.9 - Andamento spazio-temporale Torrente Palmentara (staz. di monte) - PMUAFO 2007-2010

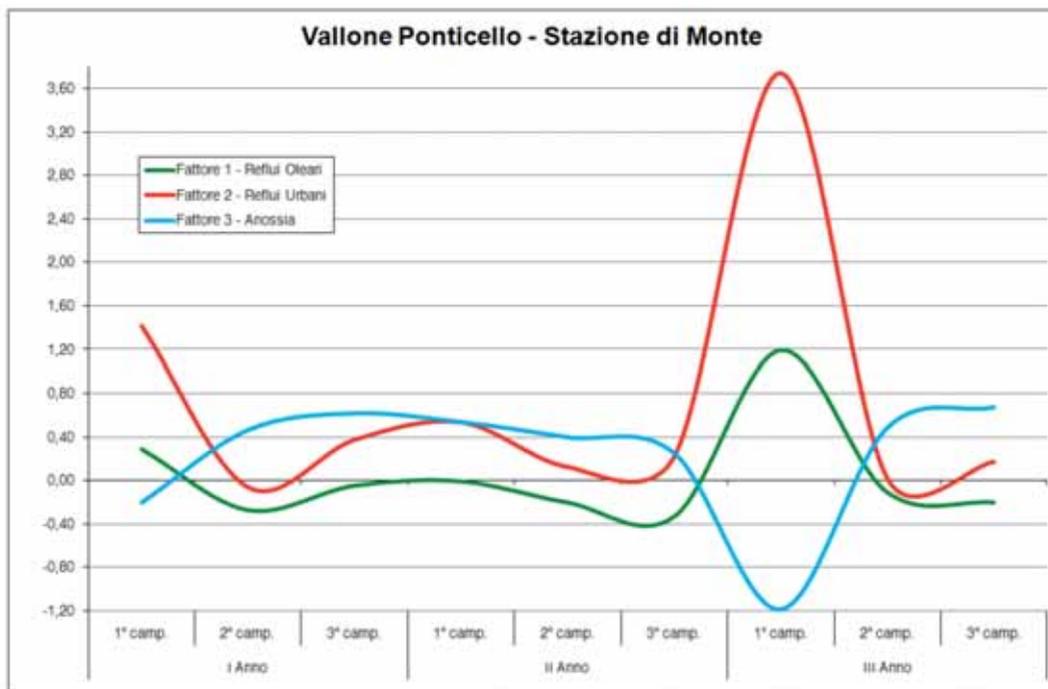
Grafico E.11 - Andamento spazio-temporale Vallone Ponticello (staz. di monte) - PMUAFO 2007-2010

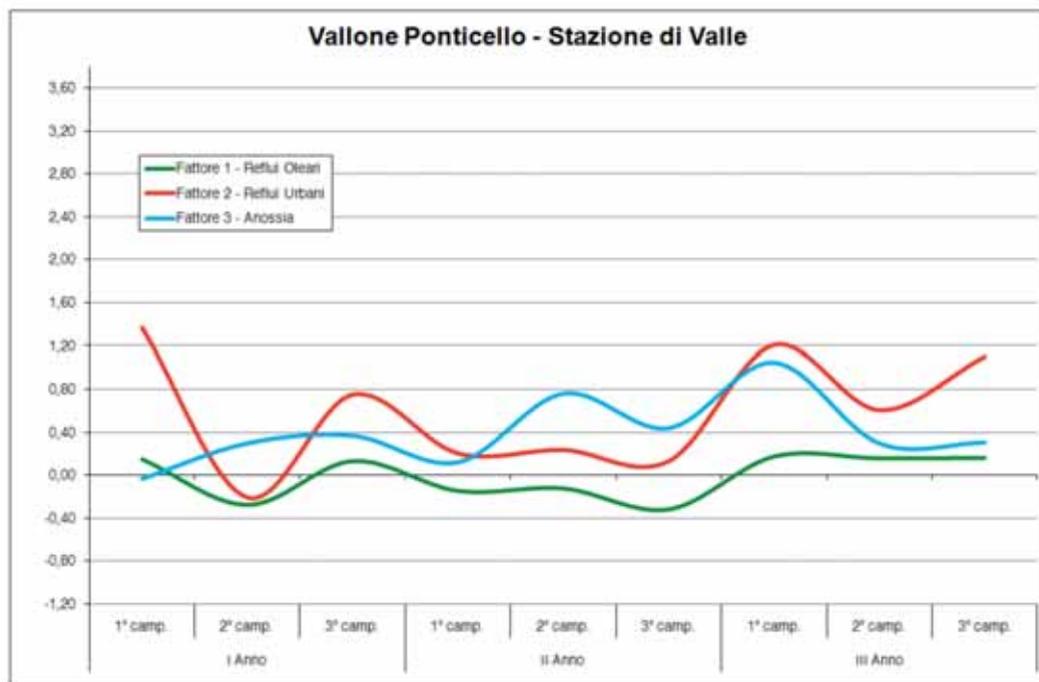
Grafico E.12 - Andamento spazio-temporale Vallone Ponticello (staz. di valle) - PMUAFO 2007-2010

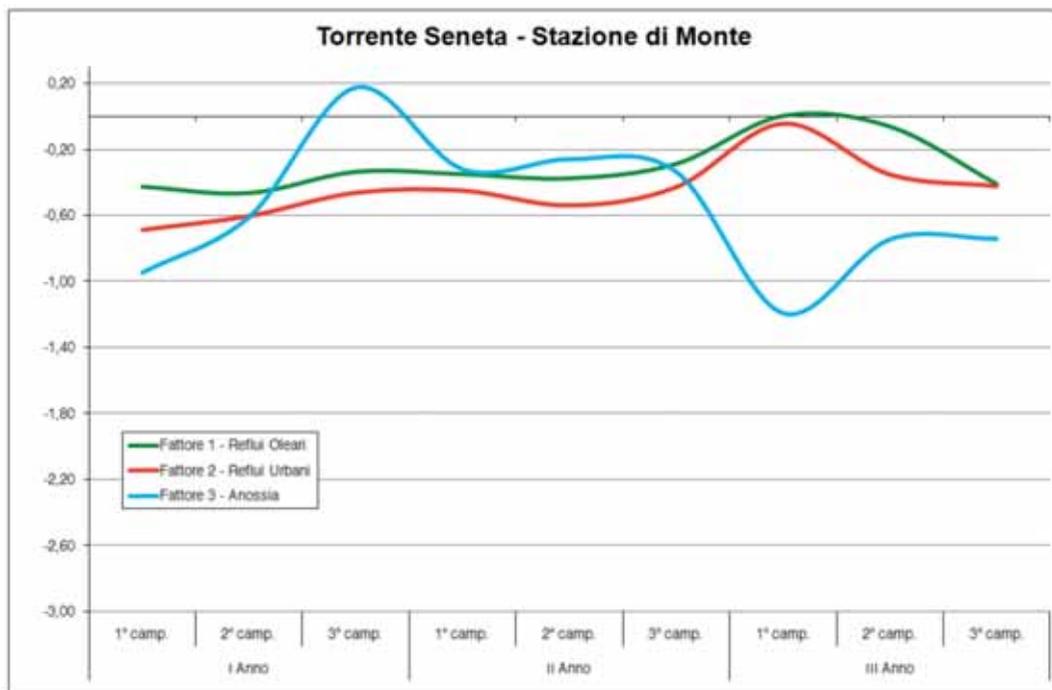
Grafico E.13 - Andamento spazio-temporale Torrente Seneta (staz. di monte) - PMUAFO 2007-2010

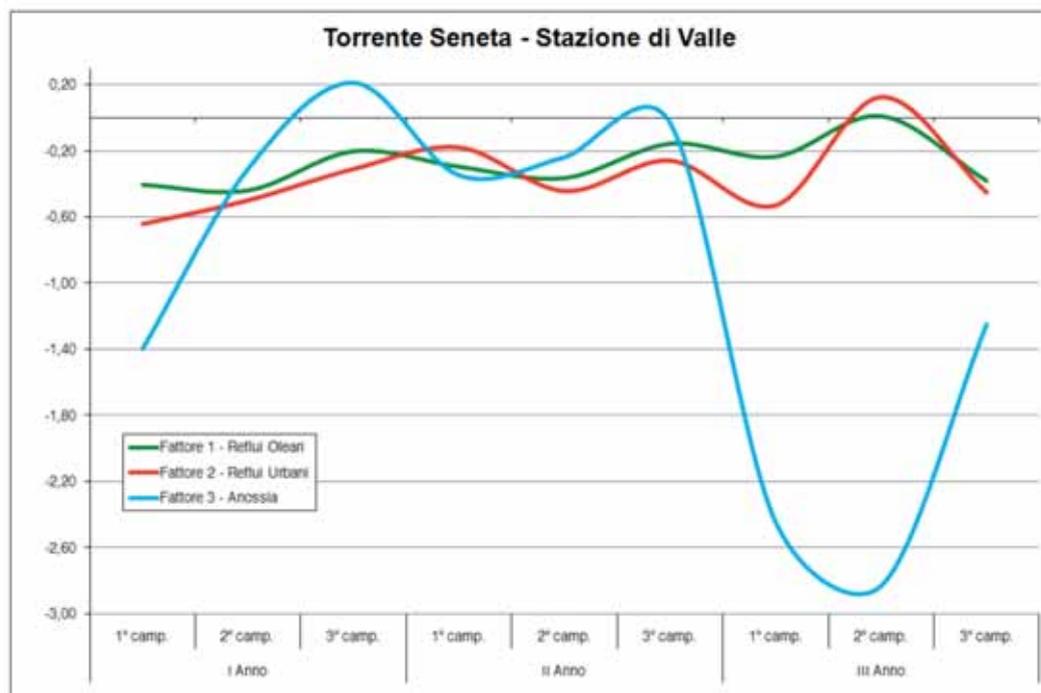
Grafico E.14 - Andamento spazio-temporale Torrente Seneta (staz. di valle) - PMUAFO 2007-2010

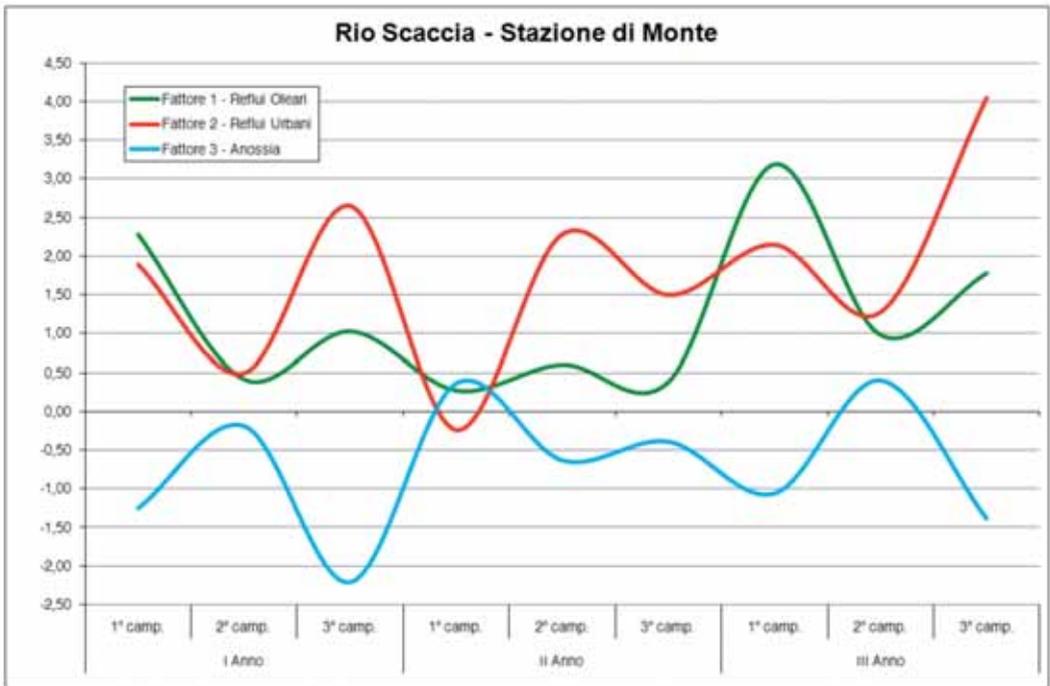
Grafico E.15 – Andamento spazio-temporale Rio Scaccia (staz. di monte) – PMUAFO 2007-2010

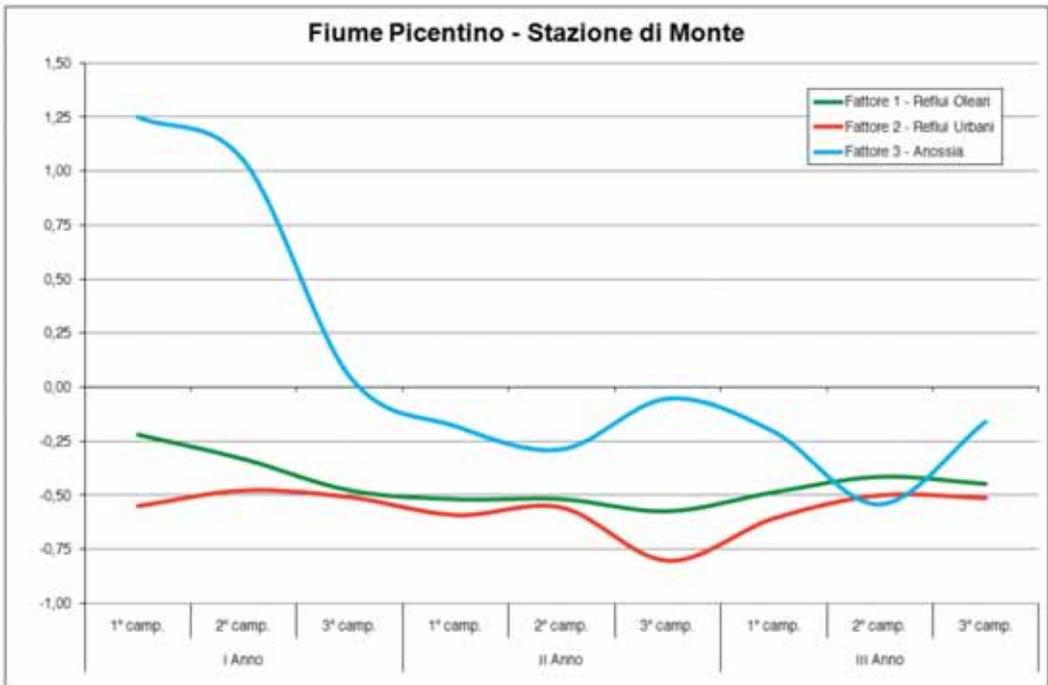
Grafico E.17 - Andamento spazio-temporale Fiume Picentino (staz. di monte) - PMUAFO 2007-2010

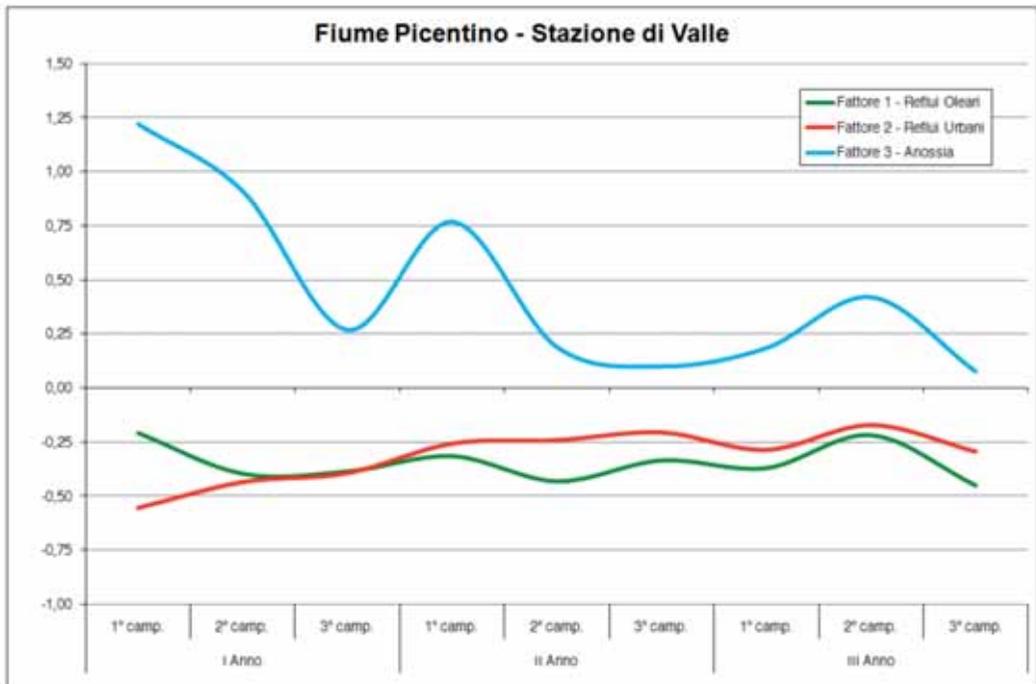
Grafico E.18 - Andamento spazio-temporale Fiume Picentino (staz. di valle) - PMUAFO 2007-2010

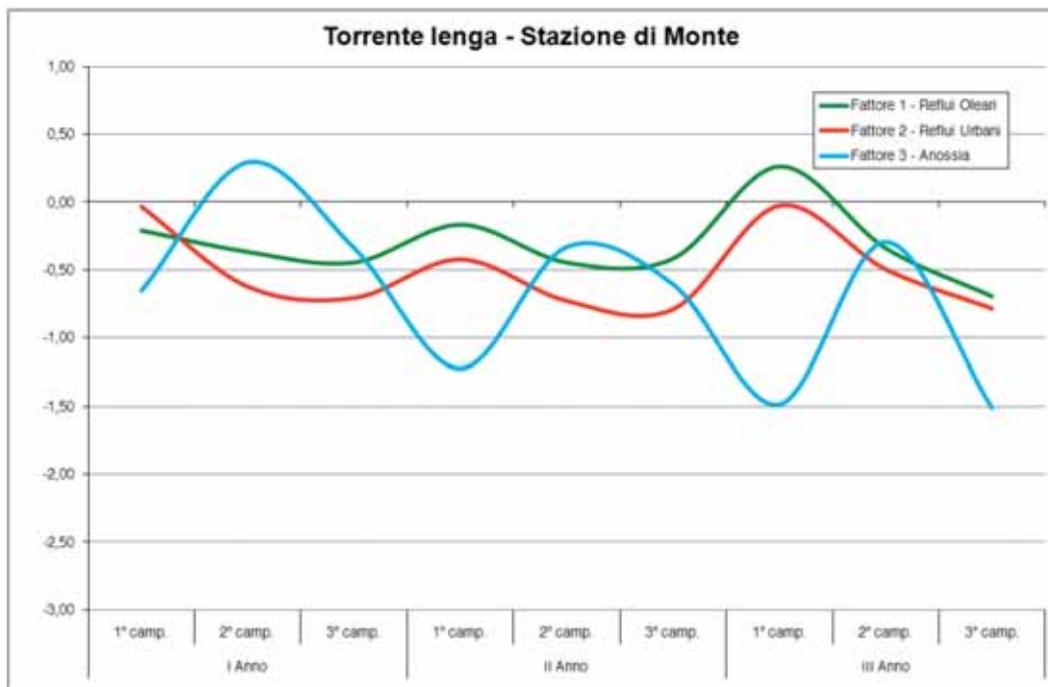
Grafico E.19 - Andamento spazio-temporale Torrente lenga (staz. di monte) - PMUAFO 2007-2010

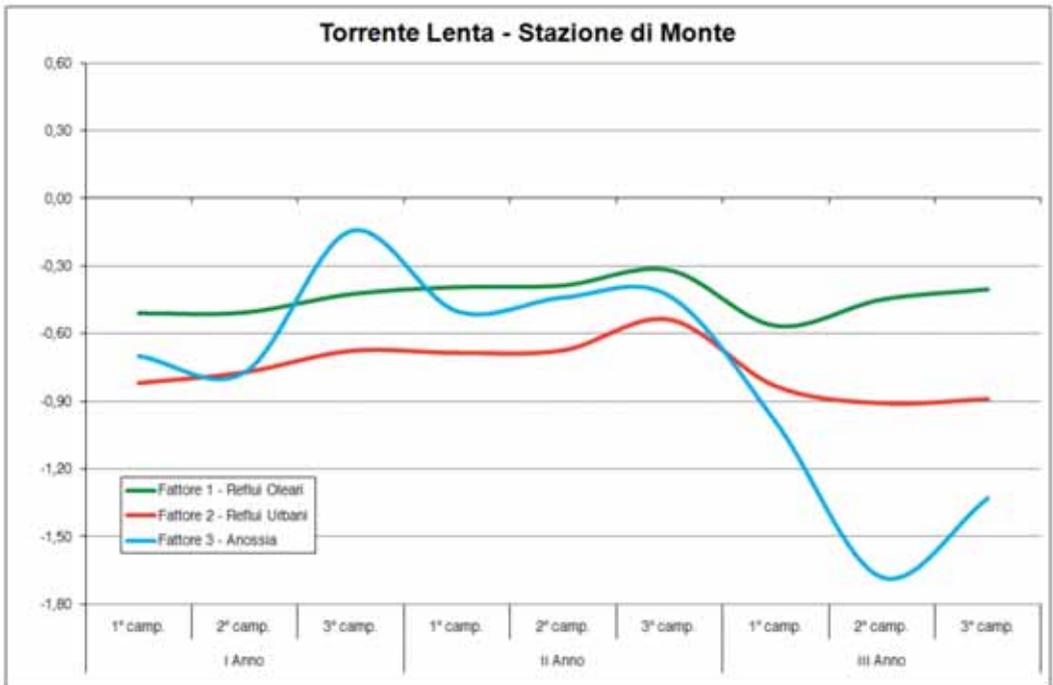
Grafico E.21 - Andamento spazio-temporale Torrente Lenta (staz. di monte) - PMUAFO 2007-2010

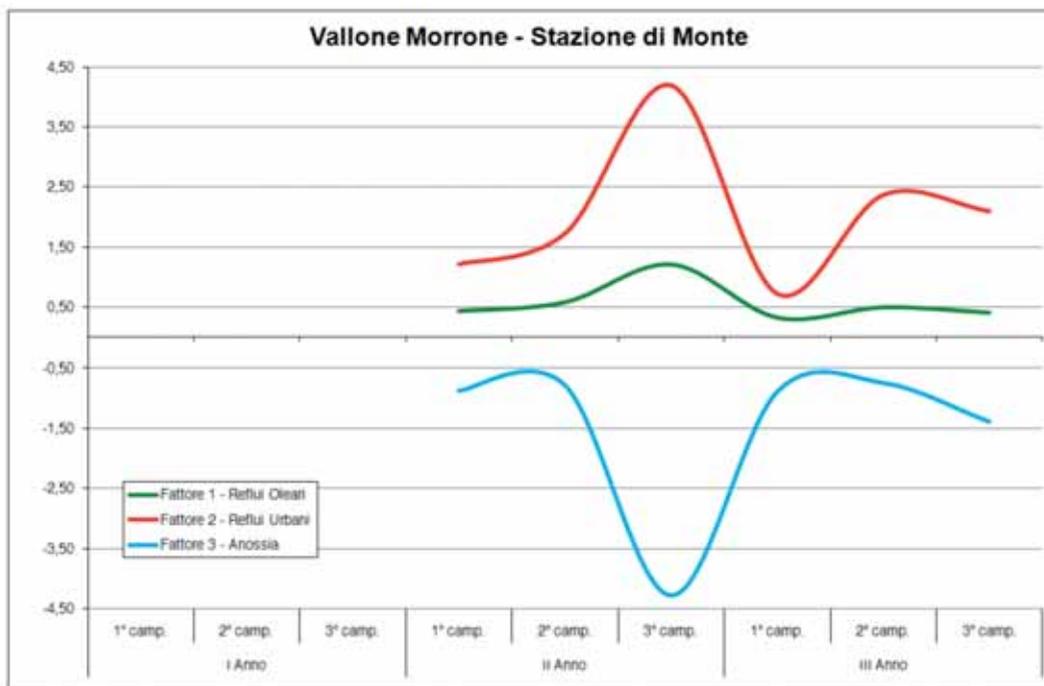
Grafico E.23 - Andamento spazio-temporale Vallone Morrone (staz. di monte) - PMUAFO 2007-2010

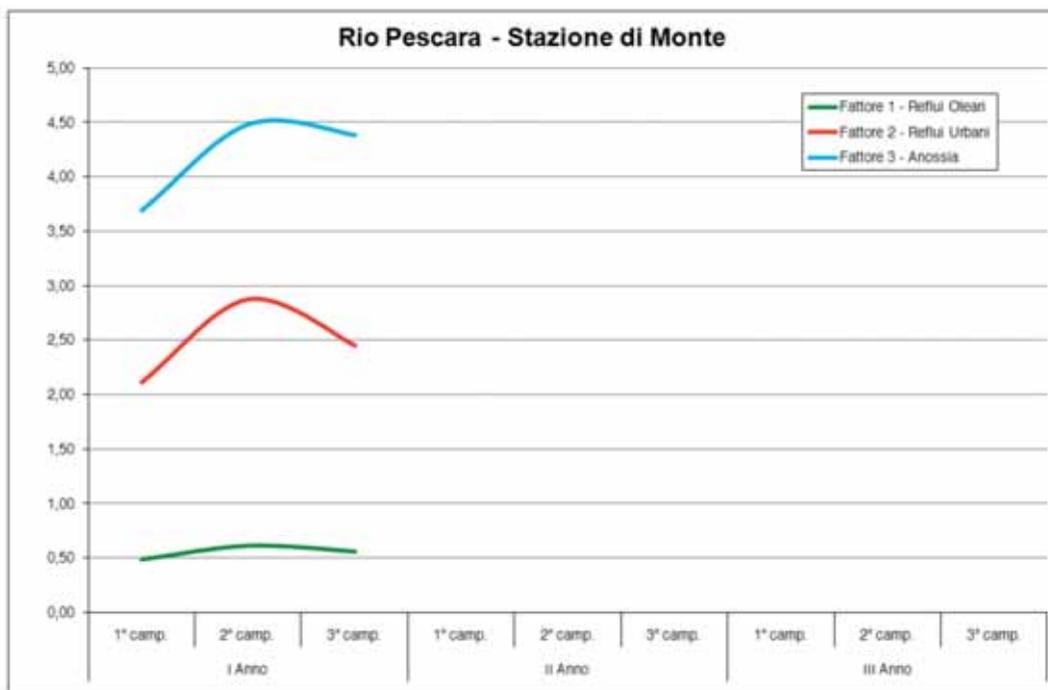
Grafico E.25 – Andamento spazio-temporale Rio Pescara (staz. di monte) – PMUAFO 2007-2010

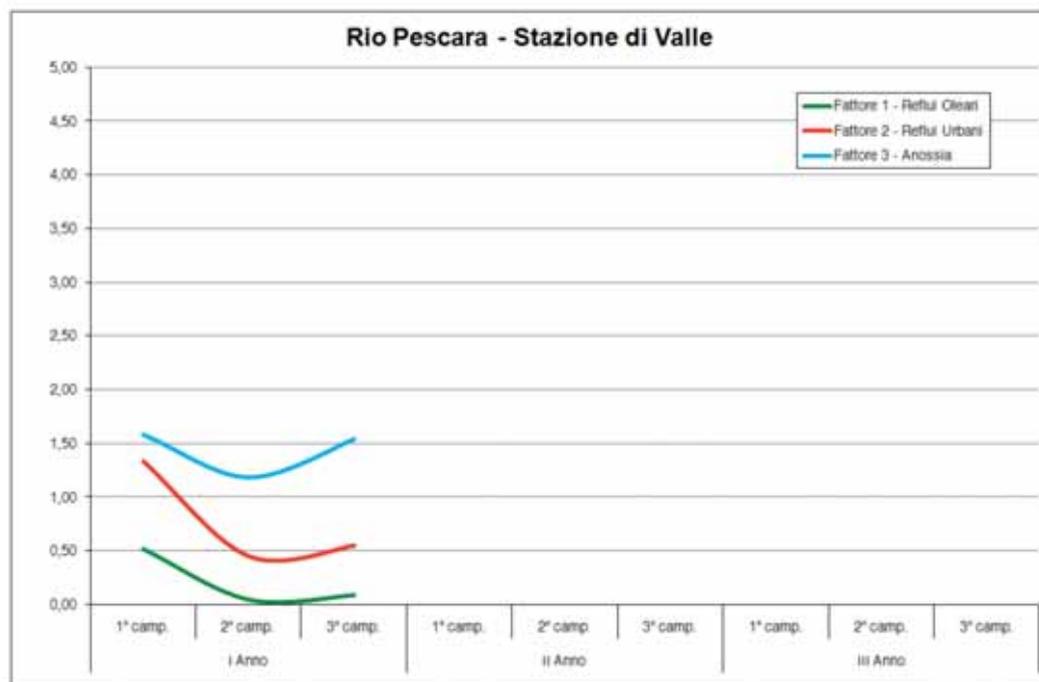
Grafico E.26 – Andamento spazio-temporale Rio Pescara (staz. di valle) – PMUAFO 2007-2010

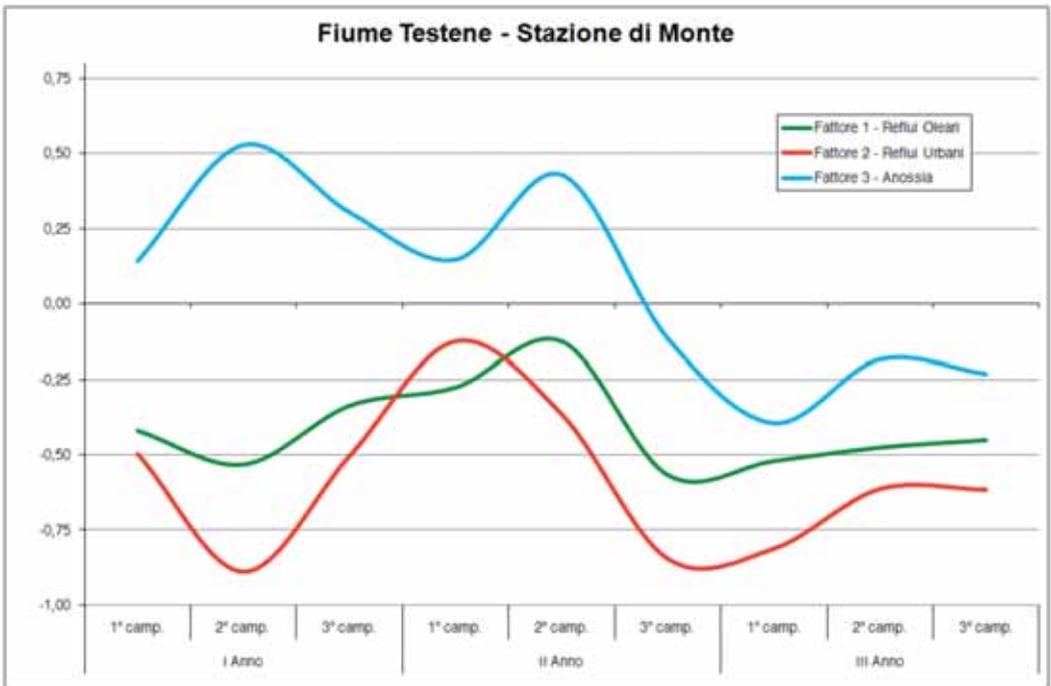
Grafico E.27 - Andamento spazio-temporale Fiume Testene (staz. di monte) - PMUAFO 2007-2010
