REGIONE CAMPANIA
PROFILI DELLE ACQUE DI BALNEAZIONE (DM 30/03/2010 All. E)

Acqua di balneazione: **Foce Lambro**
Comune di **Centola**

Denominazione	Foce Lambro
ID acqua di balneazione	IT015065039008
Comune	Centola
Provincia	Salerno
Data di redazione del profilo	marzo 2011
Aggiornamento e riesame	2020

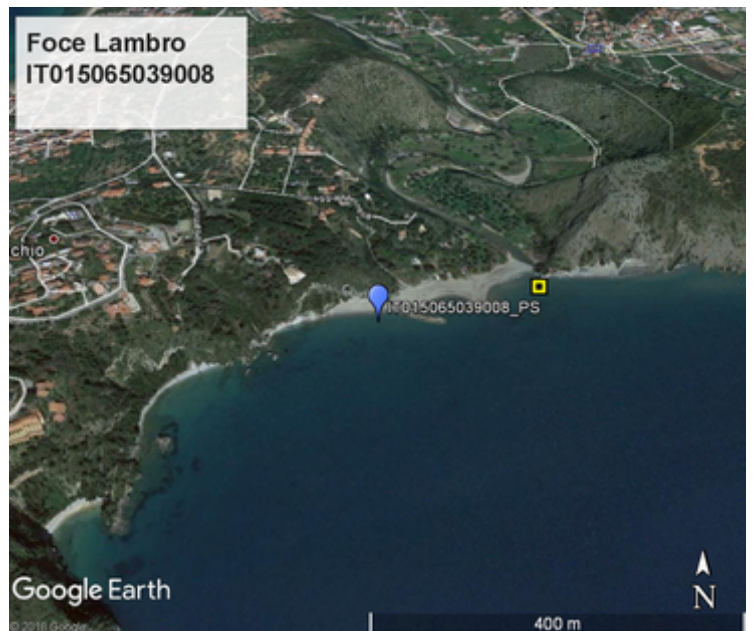
Mappa

*Punto di monitoraggio*

Nell'area di balneazione viene monitorato il punto studio codificato IT015065039008_PS (Foce Lambro)
