REGIONE CAMPANIA
PROFILI DELLE ACQUE DI BALNEAZIONE (DM 30/03/2010 All. E)

Acqua di balneazione: **Conca dei Marini**
Comune di **Conca dei Marini**

Denominazione	Conca dei Marini
ID acqua di balneazione	IT015065044003
Comune	Conca dei Marini
Provincia	Salerno
Data di redazione del profilo	marzo 2011
Aggiornamento e riesame	2021

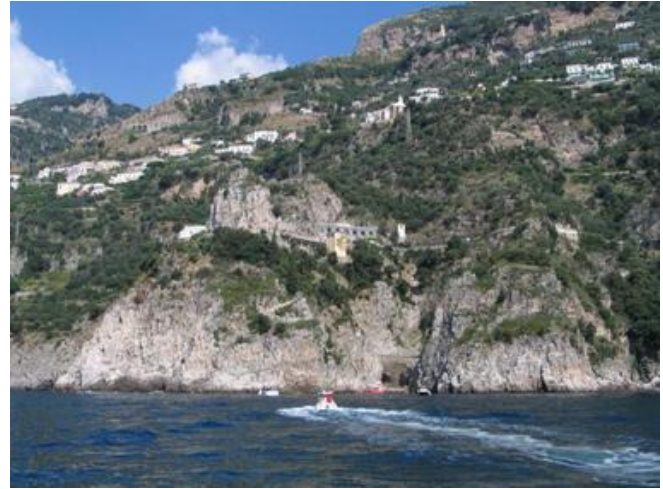
Immagine

Descrizione geografica dell'area Costa alta, rocciosa carbonatica e fortemente frastagliata con spiaggia ciottolosa. Versanti con forte pendenza, urbanizzazione rada e terrazzamenti coltivati.
